## ***DIAGNOSTIC TECHNIQUE***

**Nexity Paris Nation  
Pour la copropriété du 127 boulevard Auguste Blanqui  
75013 Paris**

## OBJET

Le présent document a pour objet de faire un état des lieux et un diagnostic technique concernant un affaissement de chaussée dans les voiries communes de la résidence située 127 boulevard Auguste Blanqui 75013 Paris.

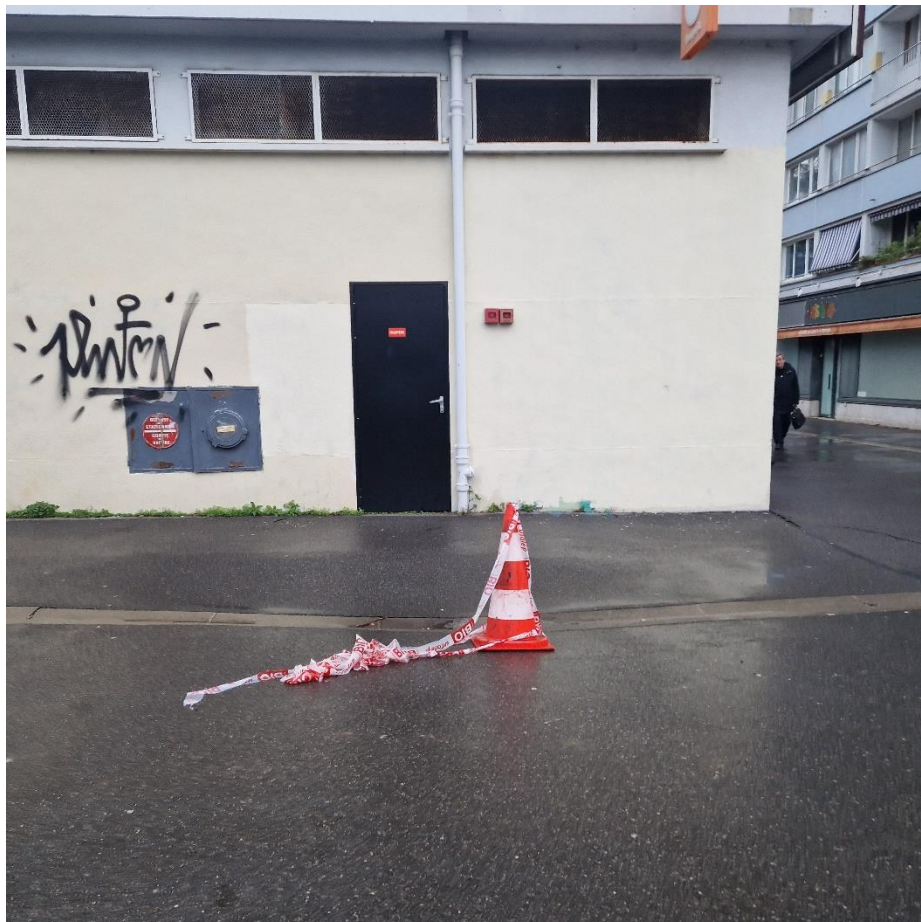
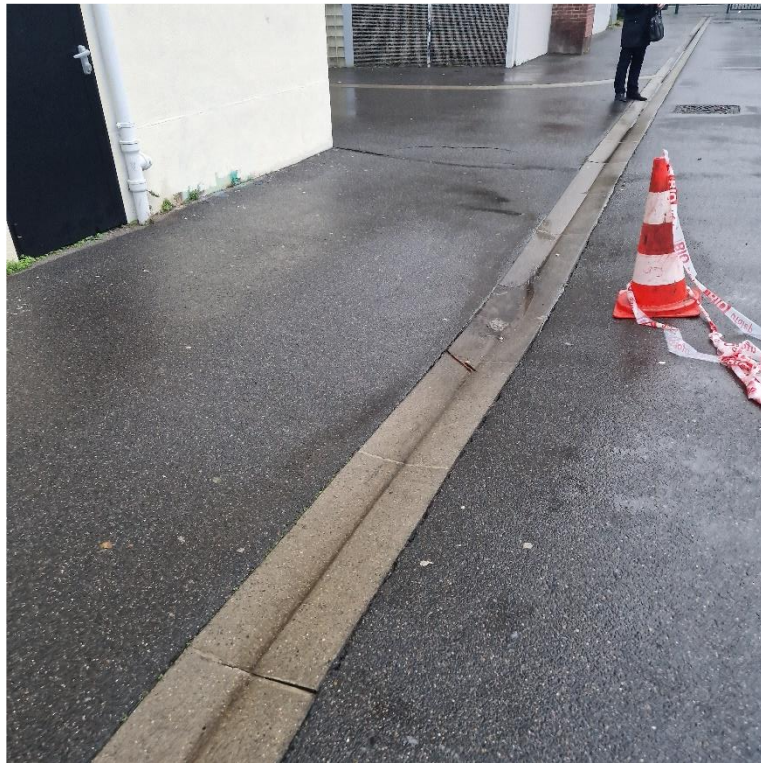
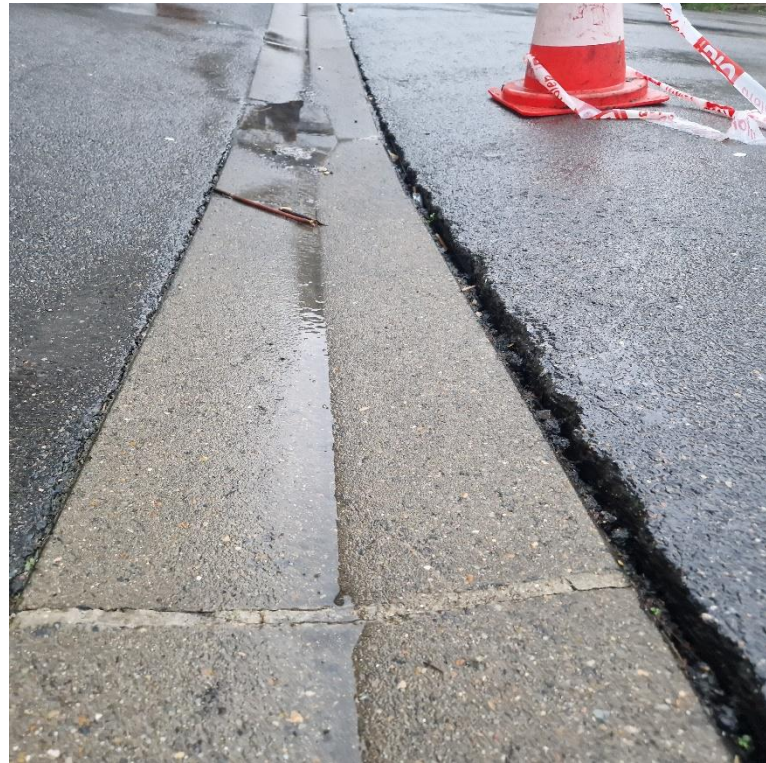
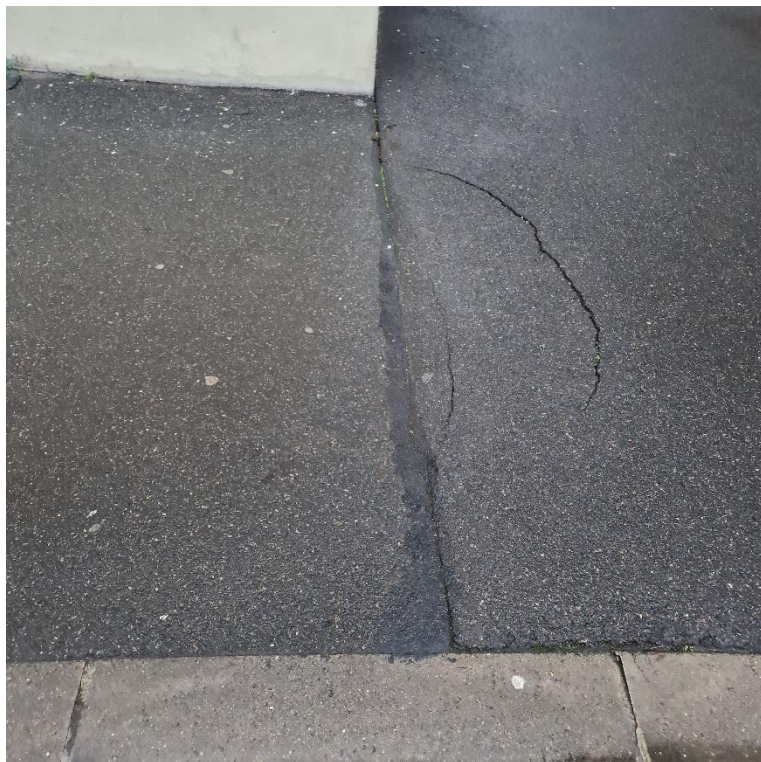
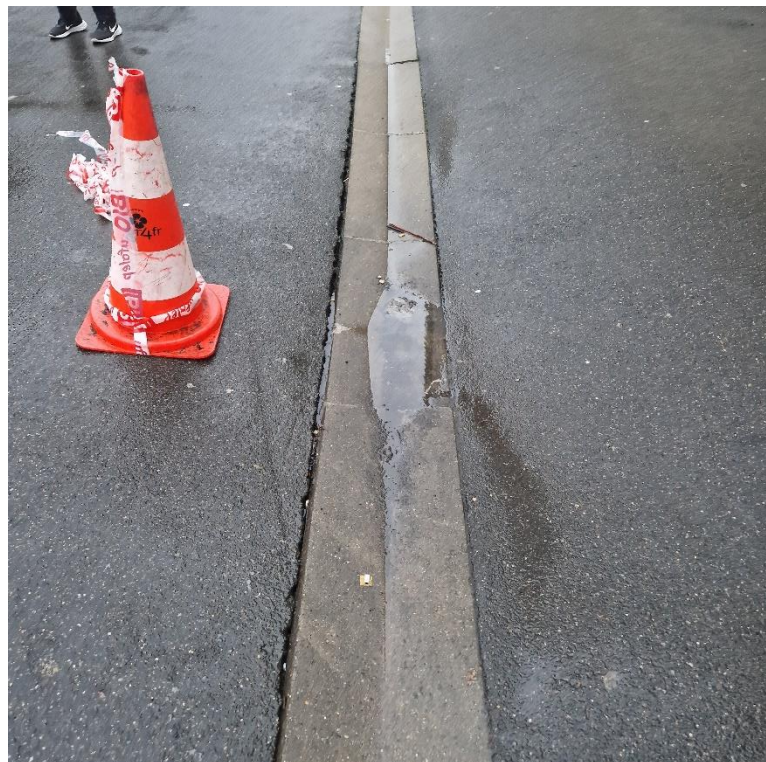
Nous constatons un affaissement d'environ 5,00 de large sur 8,00 de long. Du bord de l'immeuble jusqu'au receveur pluvial.

Affaissement de plusieurs centimètres avec fissuration de l'enrobé.

L'affaissement extérieur peut être causé par les fuites importantes en chaufferie. La cuve n'étant plus étanche laisse passer l'eau qui ravine et creuse des sillons sous les fondations. Cet affaissement peut aussi être causé par l'état de corrosion des réseaux enterrés (éventuel raccordement chaufferie, descente EP)

- Mise en sécurité de la zone d'affaissement.
- Décroustement de l'enrobé, décapage des terres. Attention à porter sur les réseaux enterrés.
- Vérification générale et reprises si nécessaire des raccordements, des réseaux et du réseau pluvial en voirie.
- Reprise du fond de forme,
- Reprise de l'enrobé.

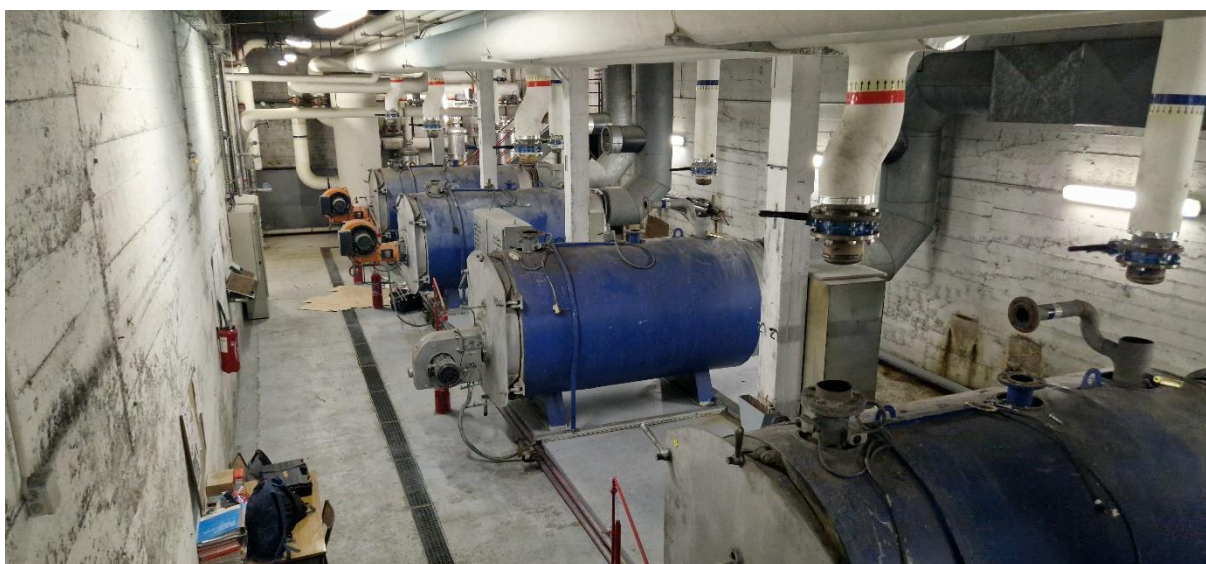
L'affaissement est au droit du local chaufferie de la copropriété. Nous avons pu y accéder.

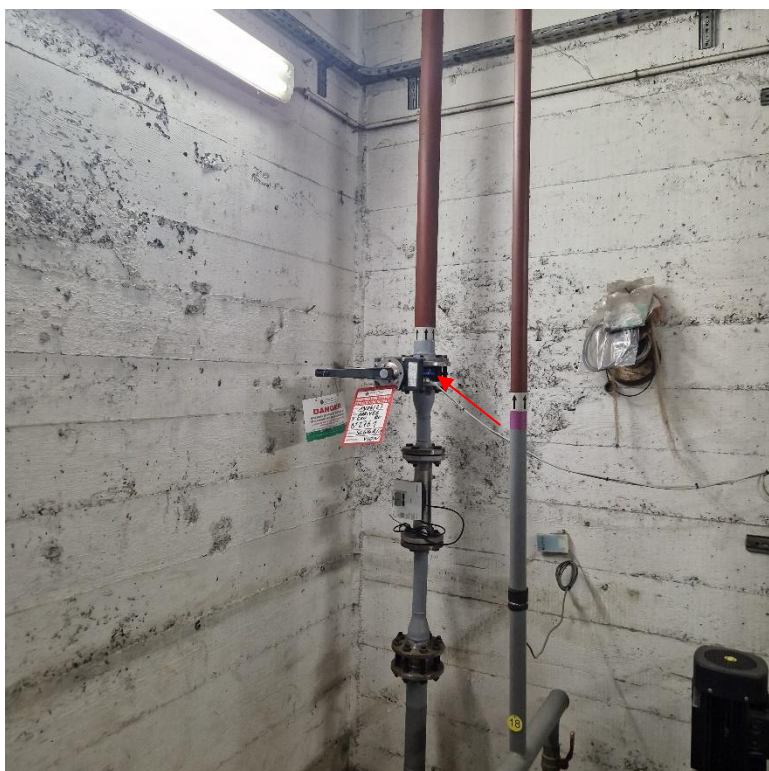
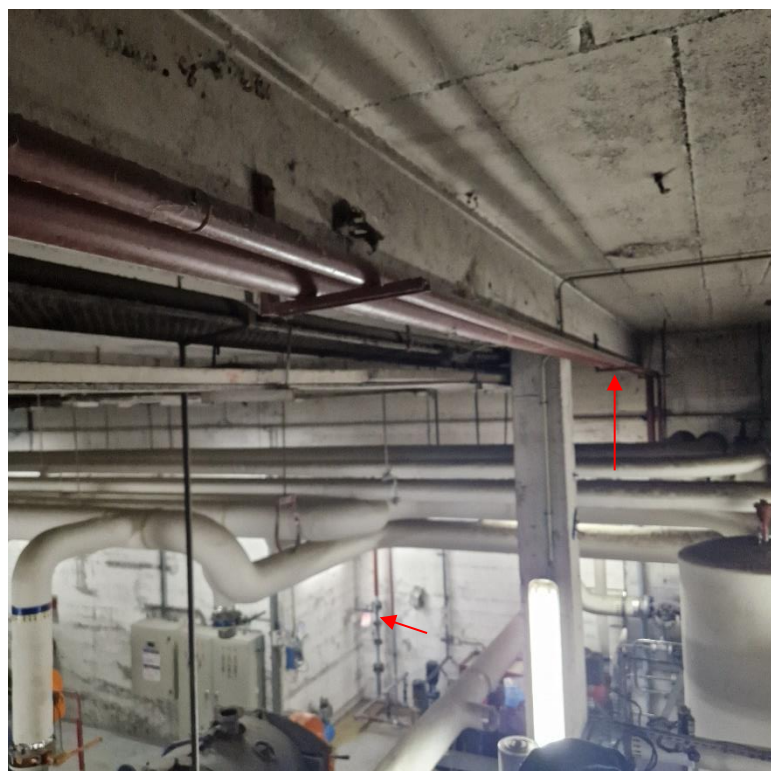
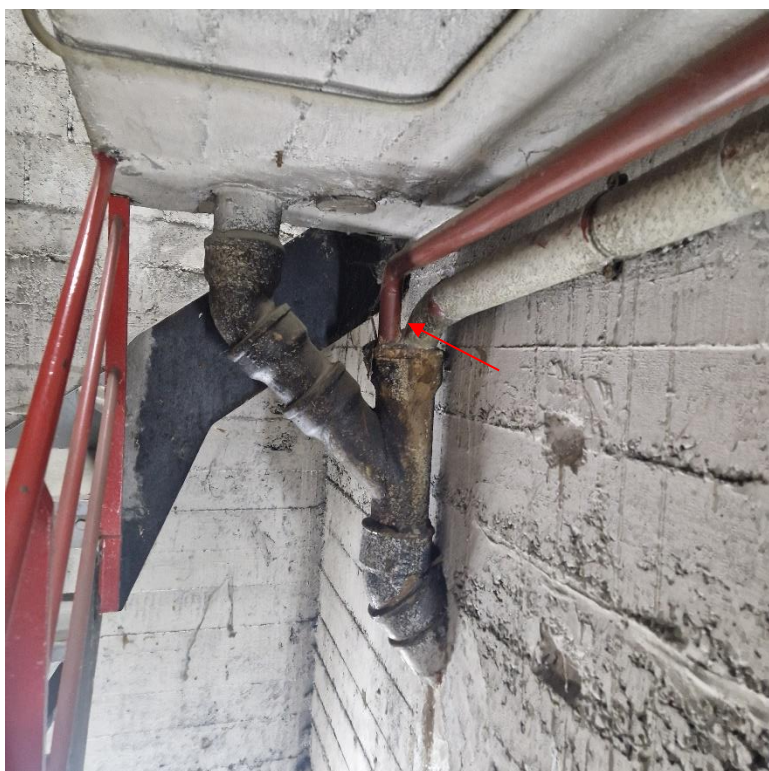
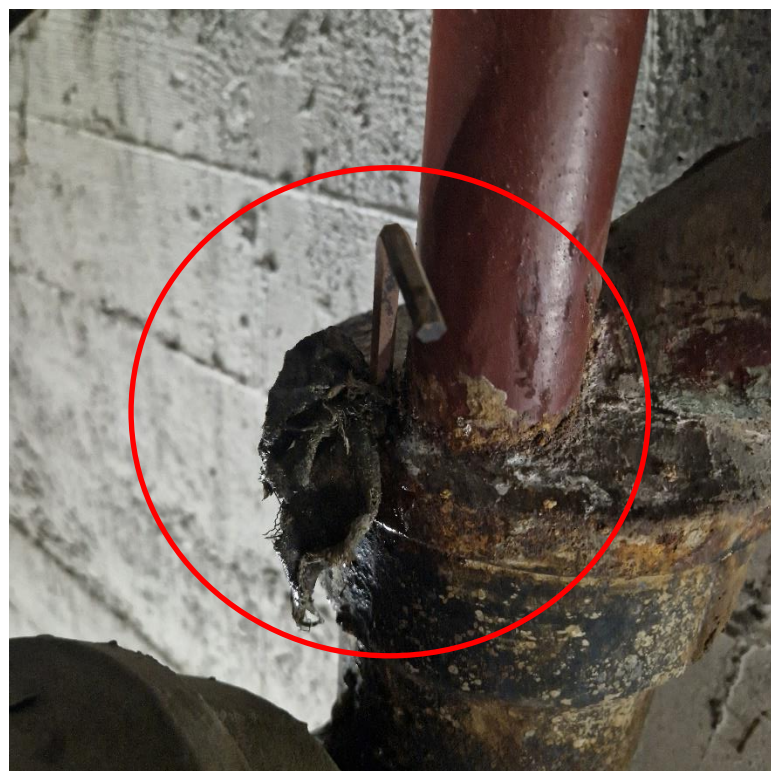
A notre entrée une première fuite est repérée depuis le rejet des condensats. Il sera à vérifier dans quel réseau sont rejetés les condensats.

- Reprise des rejets de condensats,
- Réparation des fuites, remplacement des parties trop abimées.
- Evacuation de l'eau dans la cuve et assèchement,
- Passivation des aciers corrodés, reprises des mortiers d'enrobage.

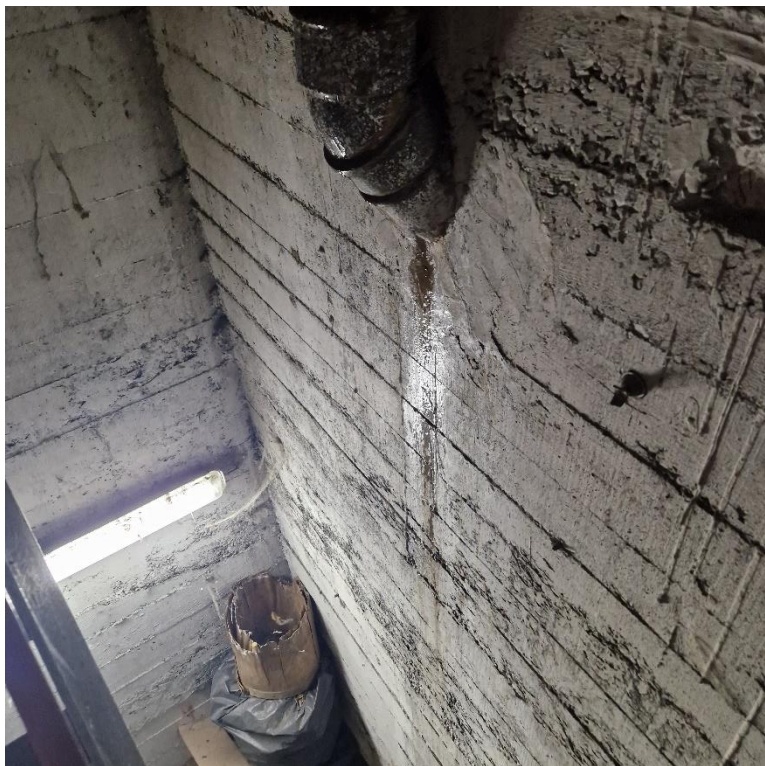
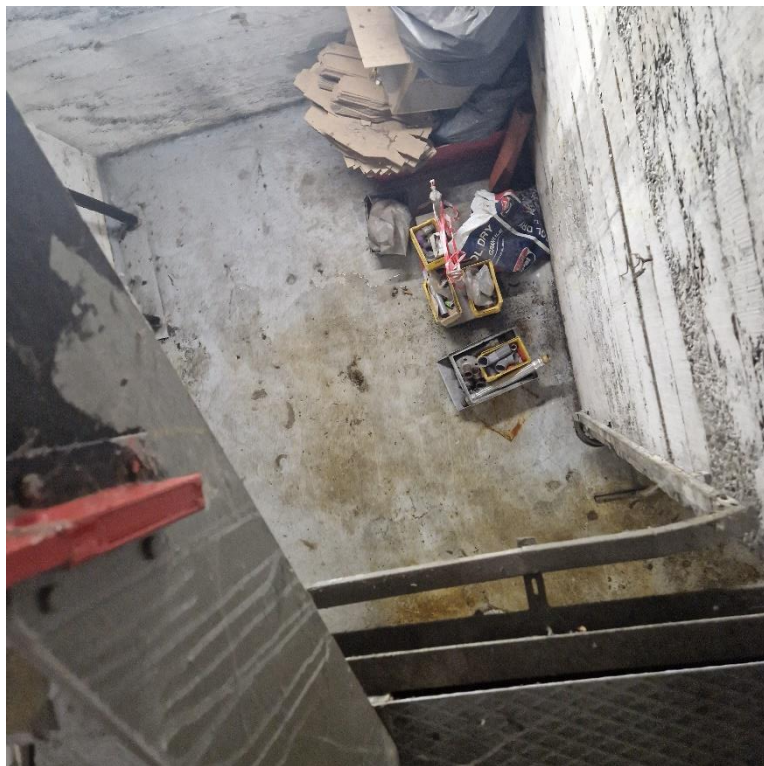
La fuite est colmatée avec un bout de tissu coincé avec une clef allen.

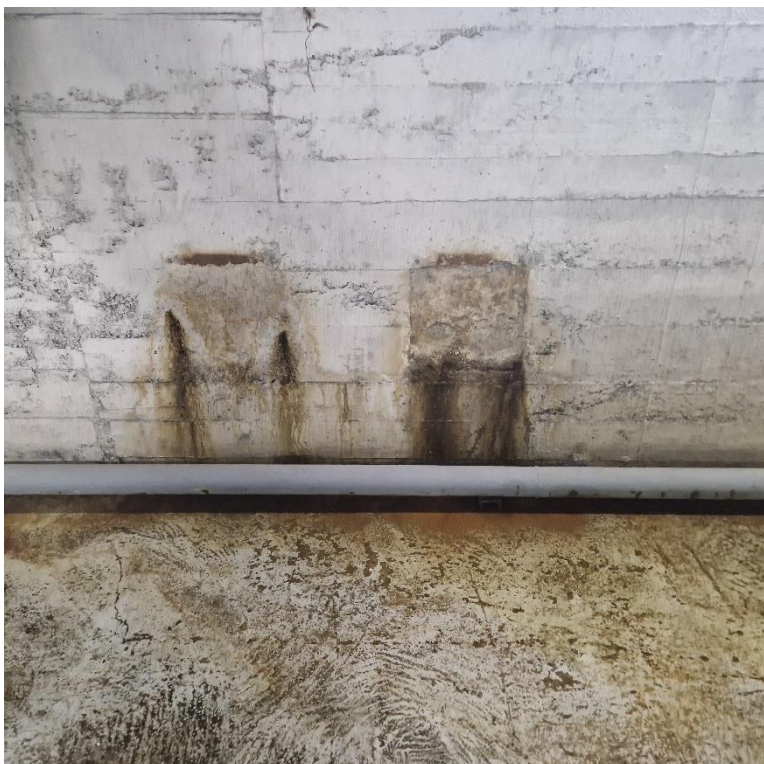
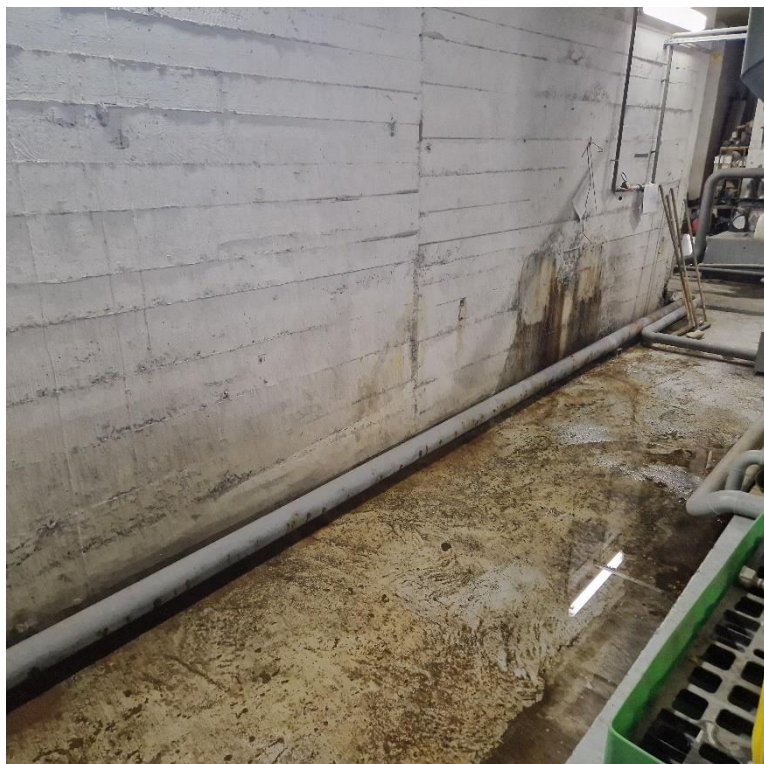
Diverses infiltrations sont visibles dans la salle des machines. Le mur séparant l'ancienne cuve à fioul et salle des machines présente des infiltrations importantes à plusieurs endroits.

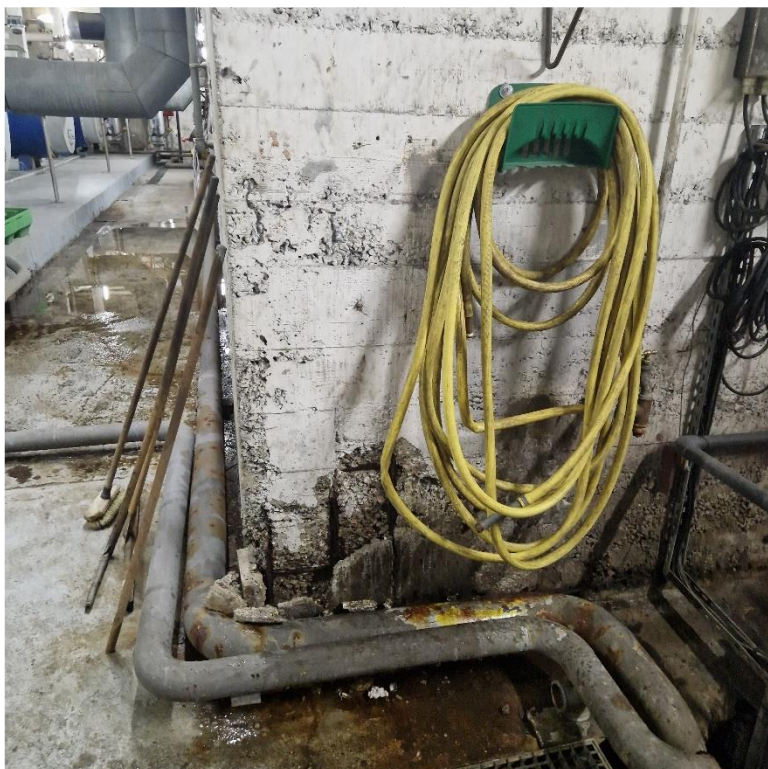
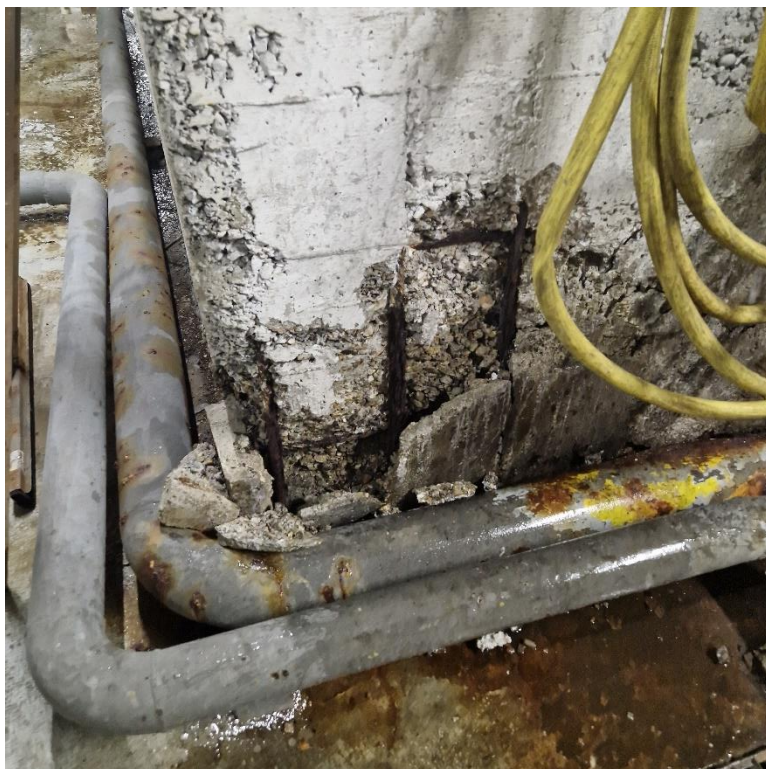
Cela entraîne des importants désordres, corrosion des aciers, éclatement de la maçonnerie.

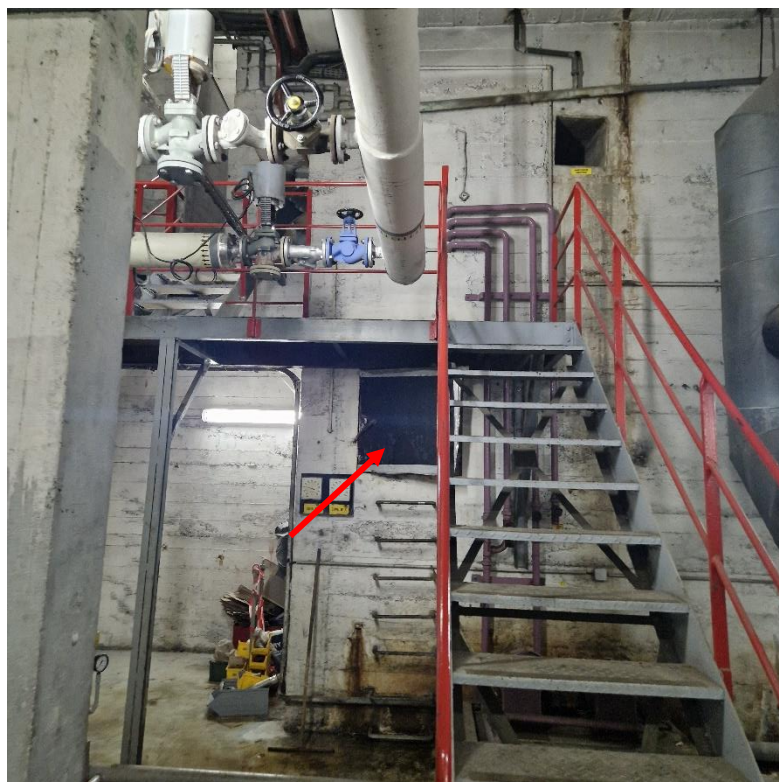
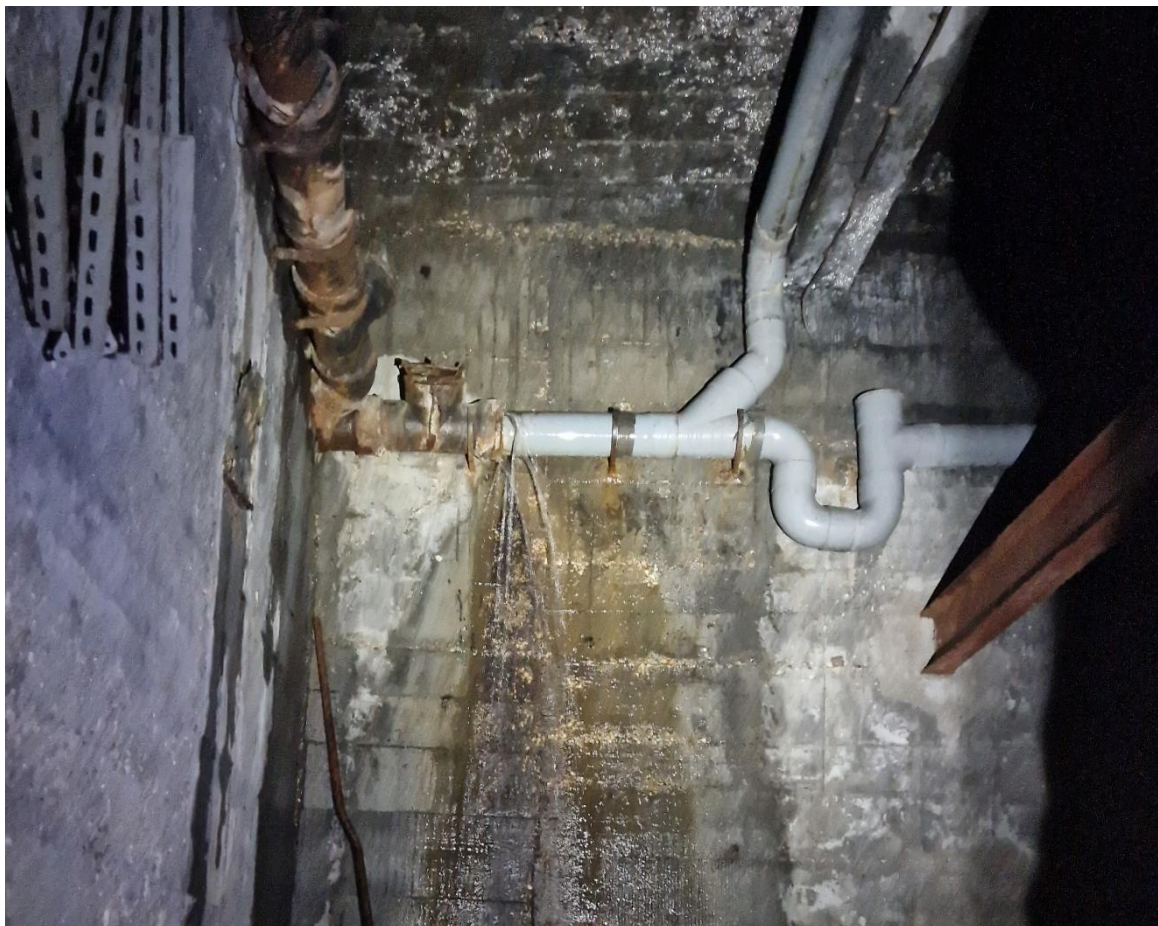
Le technicien chaufferie sur place, M. Lim de Engie, qui gère la maintenance nous ouvre la trappe d'accès à l'ancienne cuve mentionnant une fuite. Malgré la remontée d'information, aucune action n'a été réalisée.

Une fuite très importante est constatée entre les raccords PVC et fonte. L'eau coule depuis plusieurs semaines. L'ensemble du réseau est en très mauvais état.

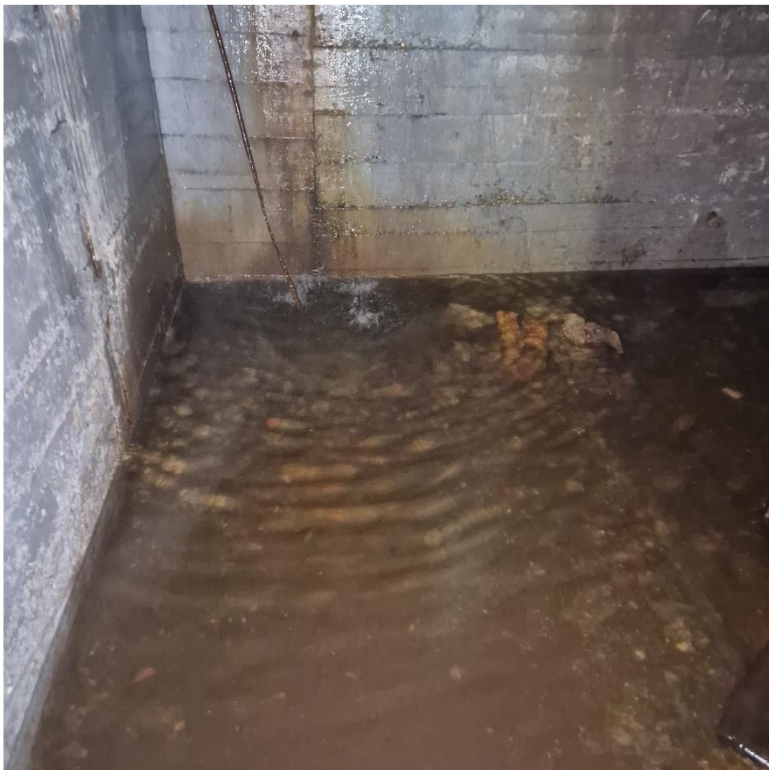
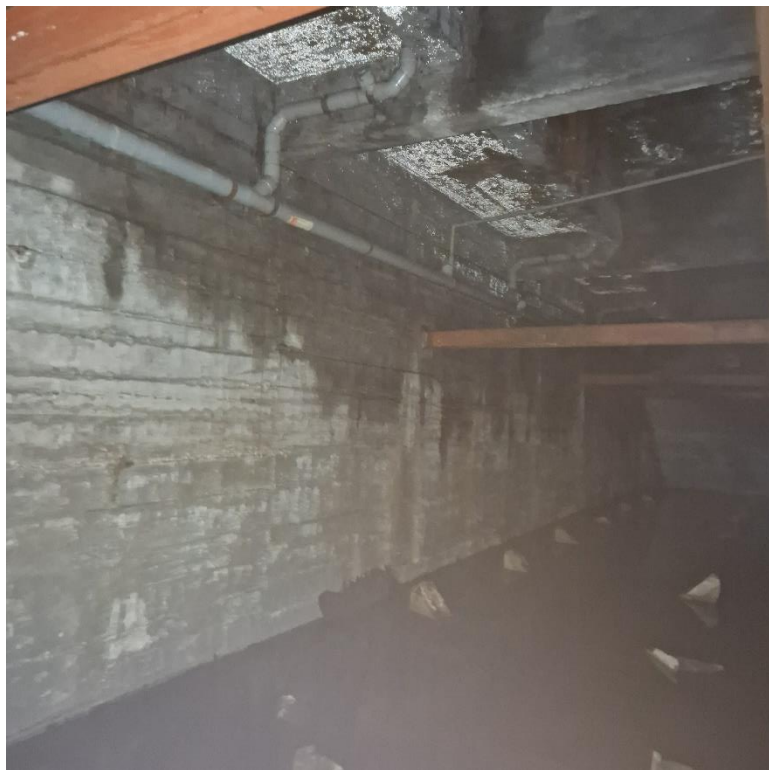
La cuve est remplie de plusieurs centimètres d'eau.
