## ***DIAGNOSTIC TECHNIQUE***

**Nexity Paris Nation  
Pour la copropriété du 127 boulevard Auguste Blanqui  
75013 Paris**

## OBJET

Le présent document a pour objet de faire un état des lieux et un diagnostic technique concernant un affaissement de chaussée dans les voiries communes de la résidence située 127 boulevard Auguste Blanqui 75013 Paris.

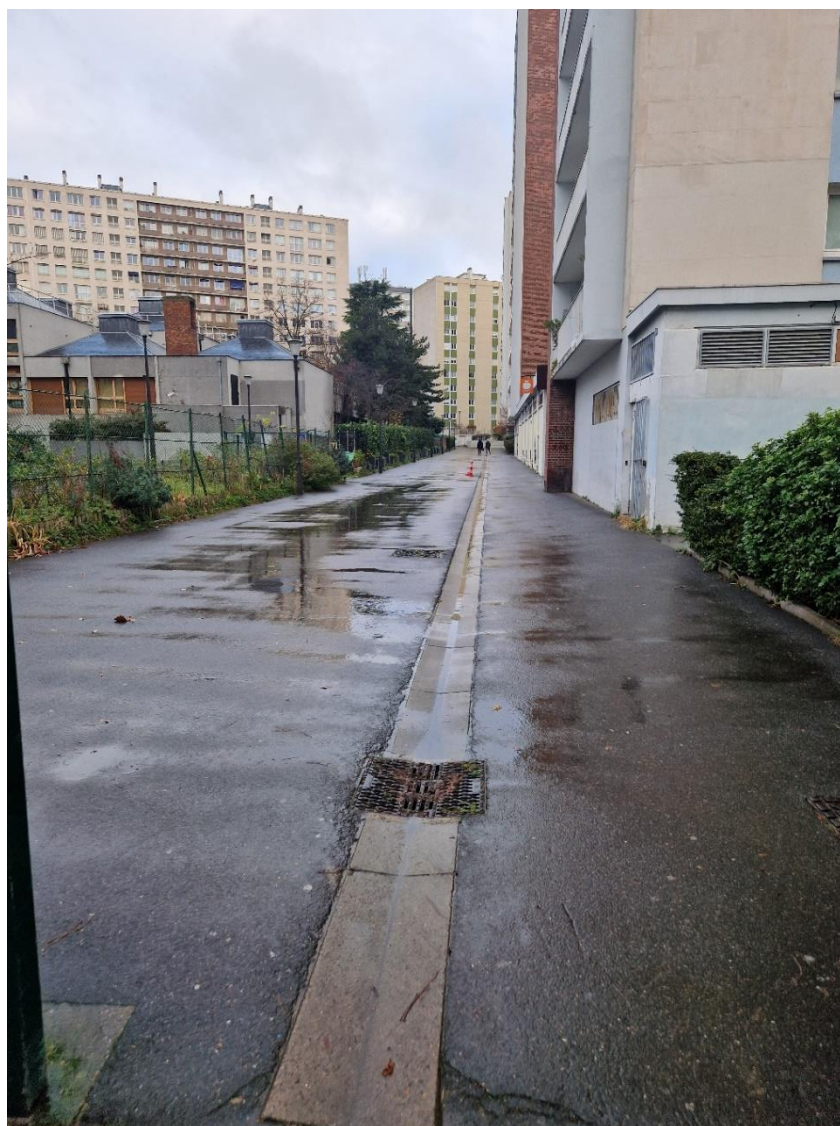
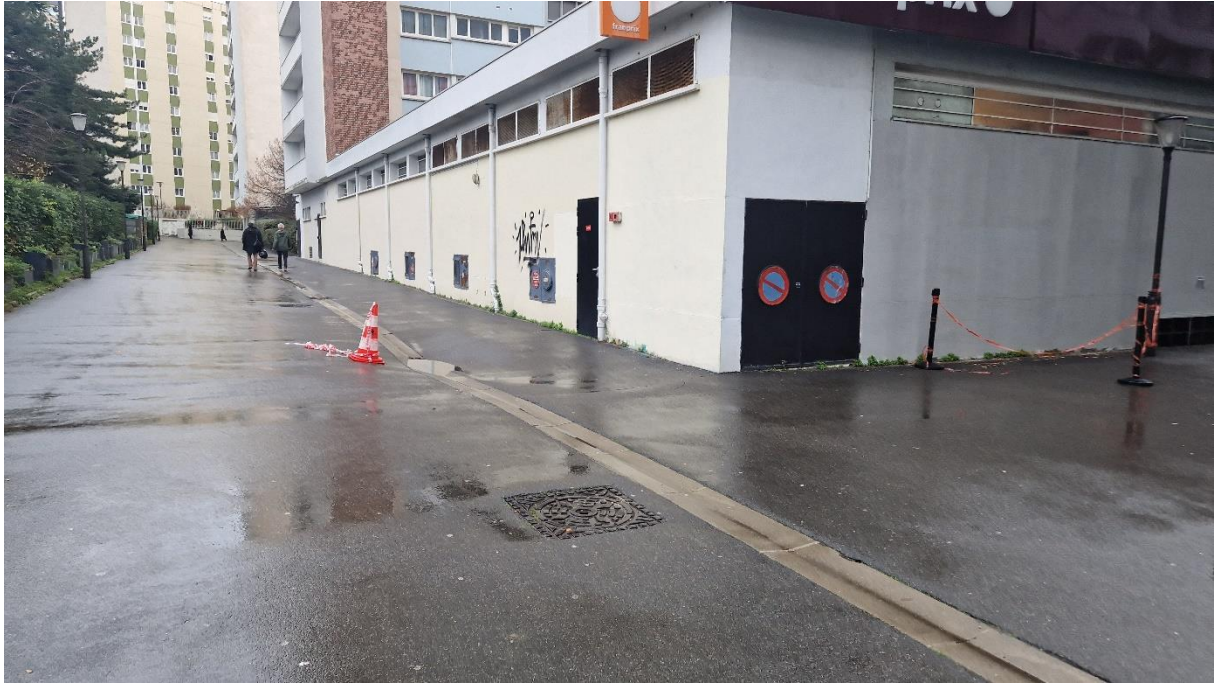
L'affaissement de chaussée se situe à l'arrière du magasin Franprix (Accès via rue de la Glassière).

Nous constatons un affaissement d'environ 5,00 de large sur 8,00 de long. Du bord de l'immeuble jusqu'au receveur pluvial.

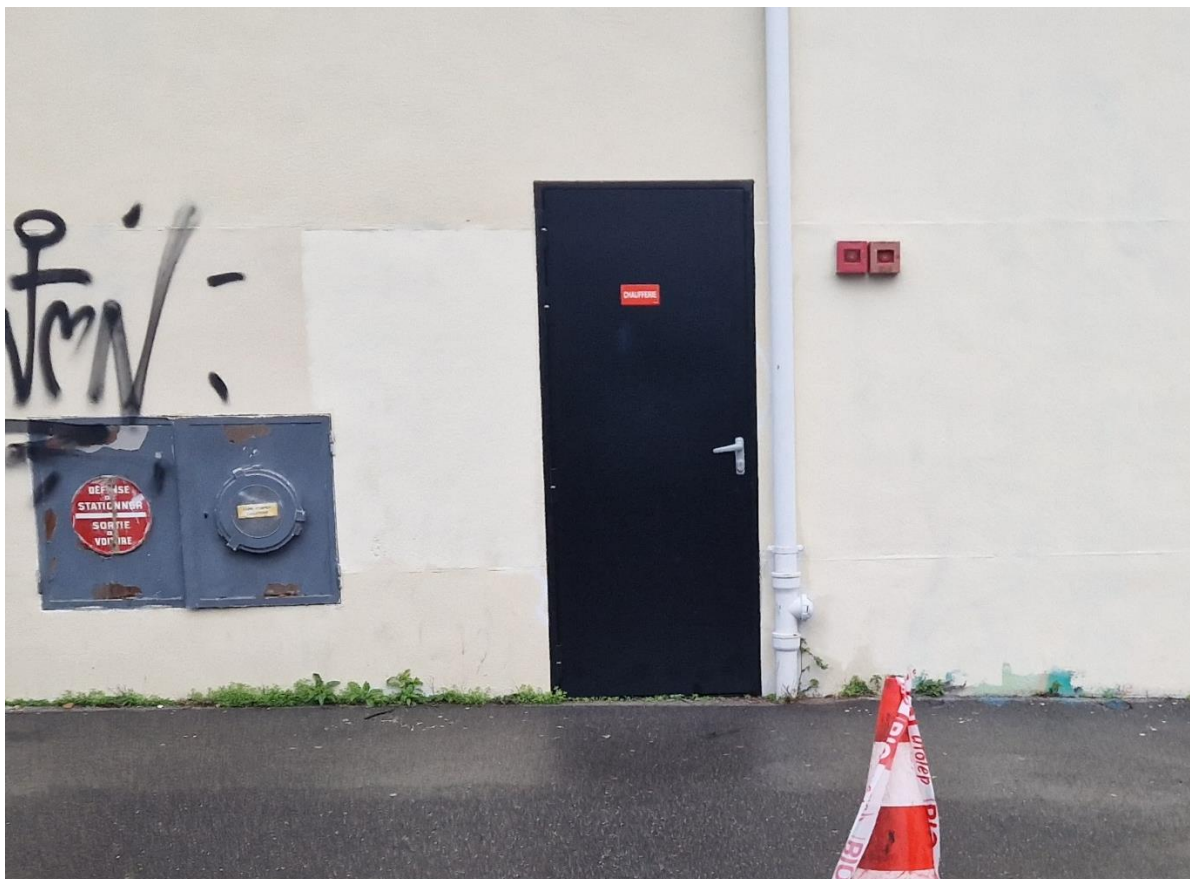
Affaissement de plusieurs centimètres avec fissuration de l'enrobé.

L'affaissement extérieur peut être causé par les fuites importantes en chaufferie. La cuve n'étant plus étanche laisse passer l'eau qui ravine et creuse des sillons sous les fondations. Cet affaissement peut aussi être causé par l'état de corrosion des réseaux enterrés (éventuel raccordement chaufferie, descente EP)

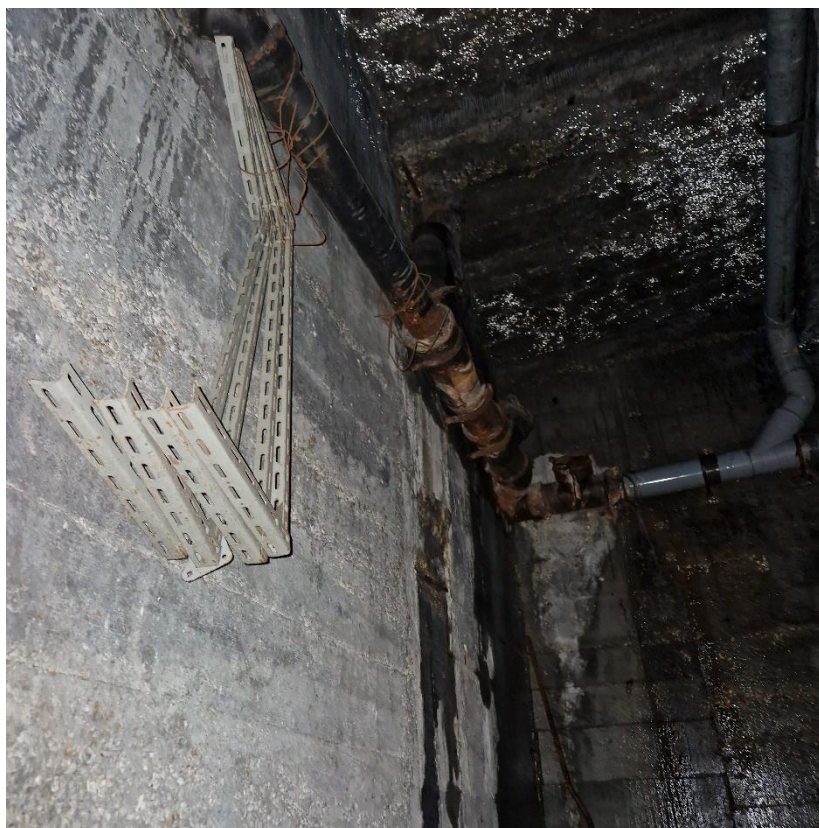
Une fuite très importante est constatée entre les raccords PVC et fonte. L'eau coule depuis plusieurs semaines. L'ensemble du réseau est en très mauvais état.

La cuve est remplie de plusieurs centimètres d'eau.

- Reprise des rejets de condensats,
- Réparation des fuites, remplacement des parties trop abimées.
- Evacuation de l'eau dans la cuve et assèchement,
- Passivation des aciers corrodés, reprises des mortiers d'enrobage.
